贵州武陵锰业有限公司油菜沟锰渣库扩建工程

岩土工程勘察报告

贵阳勘测设计研究院有限公司

二〇二一年五月

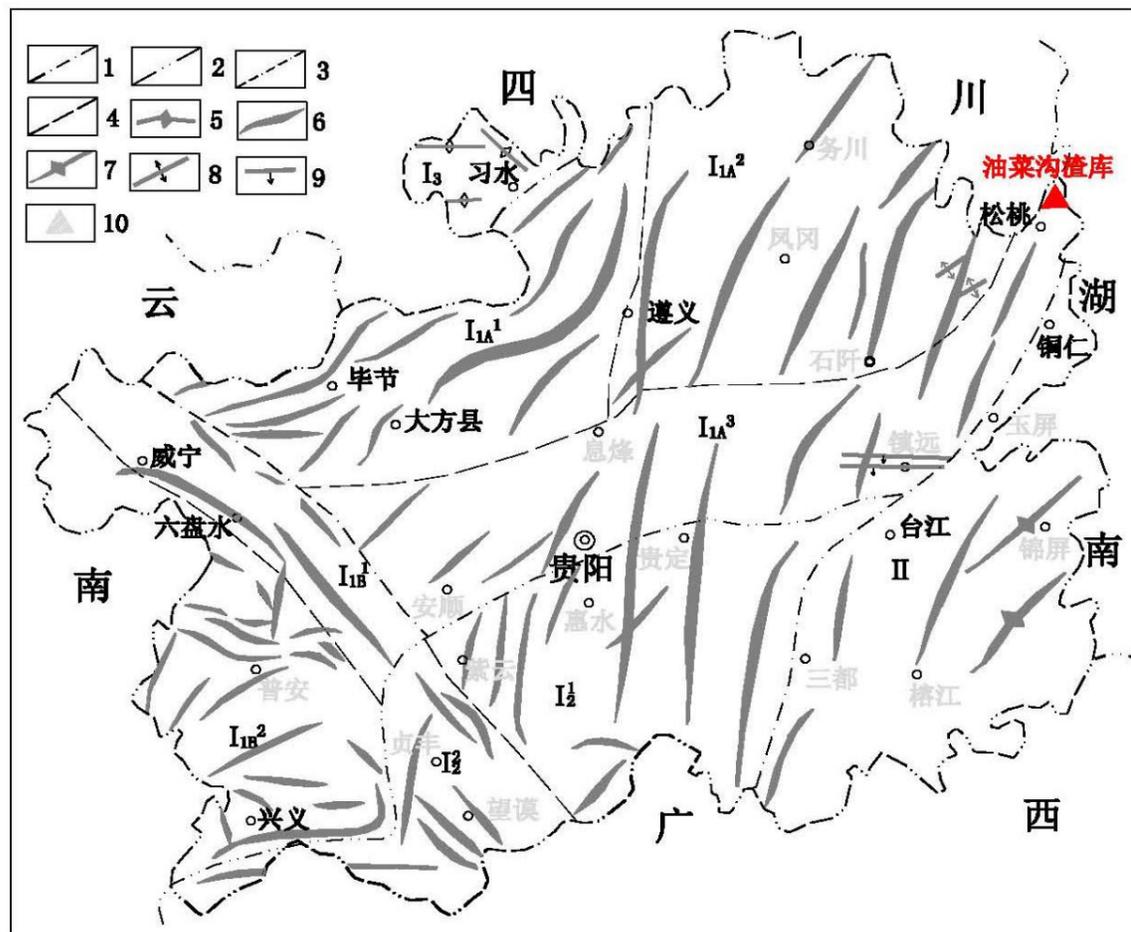
图 2-3-1 工程区所处大地构造单元分区图

工程区大地构造单元属扬子准地台（一级单元）、黔北台隆（二级单元）、遵义断拱（三级单元）、贵阳复杂构造变形区（四级单元），大地构造单元分区见表 2-3-1 及图 2-3-1 所示。

1—一级单元界线； 2—二级单元界线； 3—三级单元界线； 4—四级单元界线； 5—喜马拉雅期褶皱(背斜)；
6—燕山期褶皱(背斜)； 7—加里东期褶皱(背斜)； 8—武陵期褶皱(背斜)； 9—东西向断层； 10—灰渣场位置；

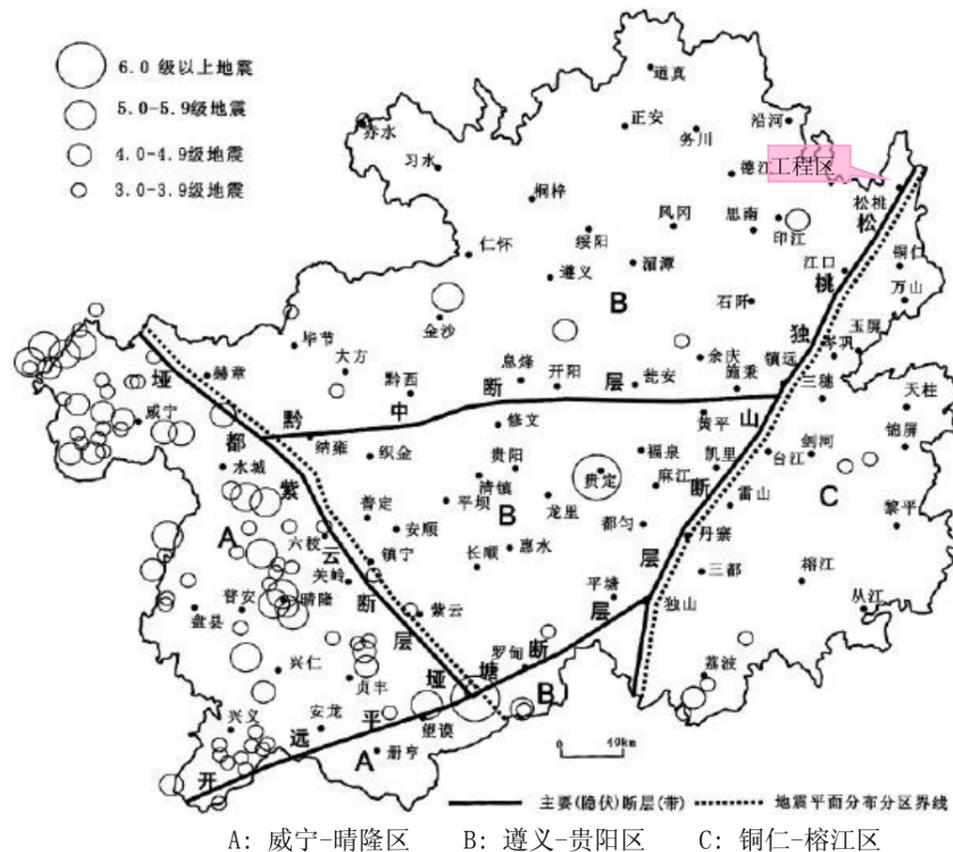
图 2-4-1 贵州省 Ms≥3 级地震震中分布图 (1308~2011 年)

工程区位于贵州东部弱震区，根据历史地震记载，仅在工程区南西侧 50km 以外的锦屏至剑河一线和余庆县城北东面（距渣库直线距离在 150km 以上）发生过小于 3.9 级的弱震；在工程区北西侧 150km 以外的印江地区发生过 1 次小于 4.9 级的地震；1819 年 9 月 14 日，在贵定盘江桥一带曾发生过 5.57 级地震，震源深 17km，发震区呈北东向分布，长轴半径 20km，短轴半径 10km，震中烈度为 7 度，震中位于工程区渣库的西面，距渣库直线距离约 220km。各地震与渣库的位置关系如图 2-4-1。

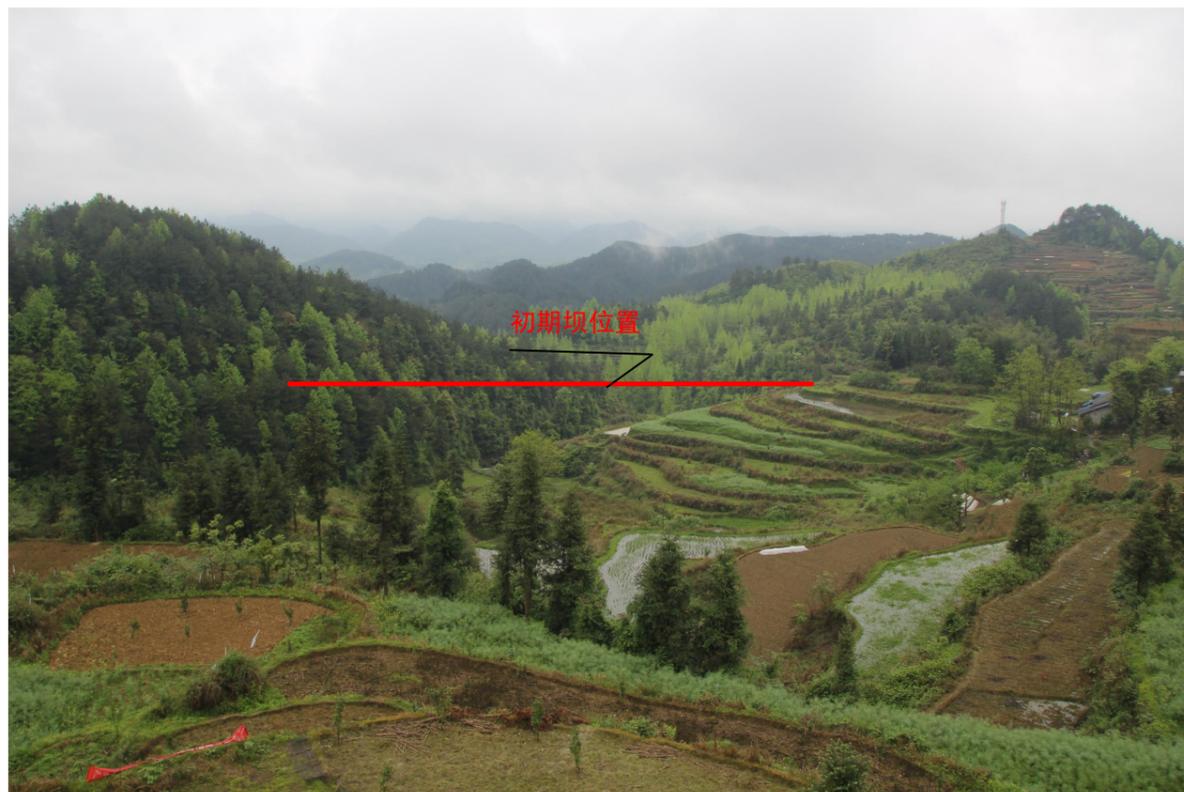
图 3-1-1 由东西向俯视渣库地貌图

扩建锰渣库位于原油菜沟锰渣库下游冲沟中，近 SN 向展布，两岸坡无支沟发育，地形完整性较好，全长约 550m。E 侧岸坡为顺向坡，自然坡角一般为 $20\sim 35^\circ$ ，局部形成小陡坎及台地，覆盖层分布较广，多处见基岩零星出露，库顶沿线有迳~大二级公路通过；E 侧岸坡为逆向坡，自然坡角一般为 $35\sim 50^\circ$ ，局部形成小陡坎，覆盖层仅见零星分布，基岩表层多见 $0\sim 3.0\text{m}$ 的强风化层分布，植被茂盛。

渣库 E、W 两侧均有近于平行于主冲沟的地表分水岭分布，E 侧地表分水岭距库区较远且山体雄厚，沿线高程为 $600.0\sim 730.0\text{m}$ ；W 侧地表分水岭紧邻库区展布且相对较单薄，沿线高程为 $460.0\sim 590.0\text{m}$ ；库区沟底高程为 $448.0\sim 486.0\text{m}$ ，最大切深达 282m ，库区主要为剥蚀、侵蚀低中山地貌。渣库库区地形地貌如图 3-1-1~3-1-2 所示。

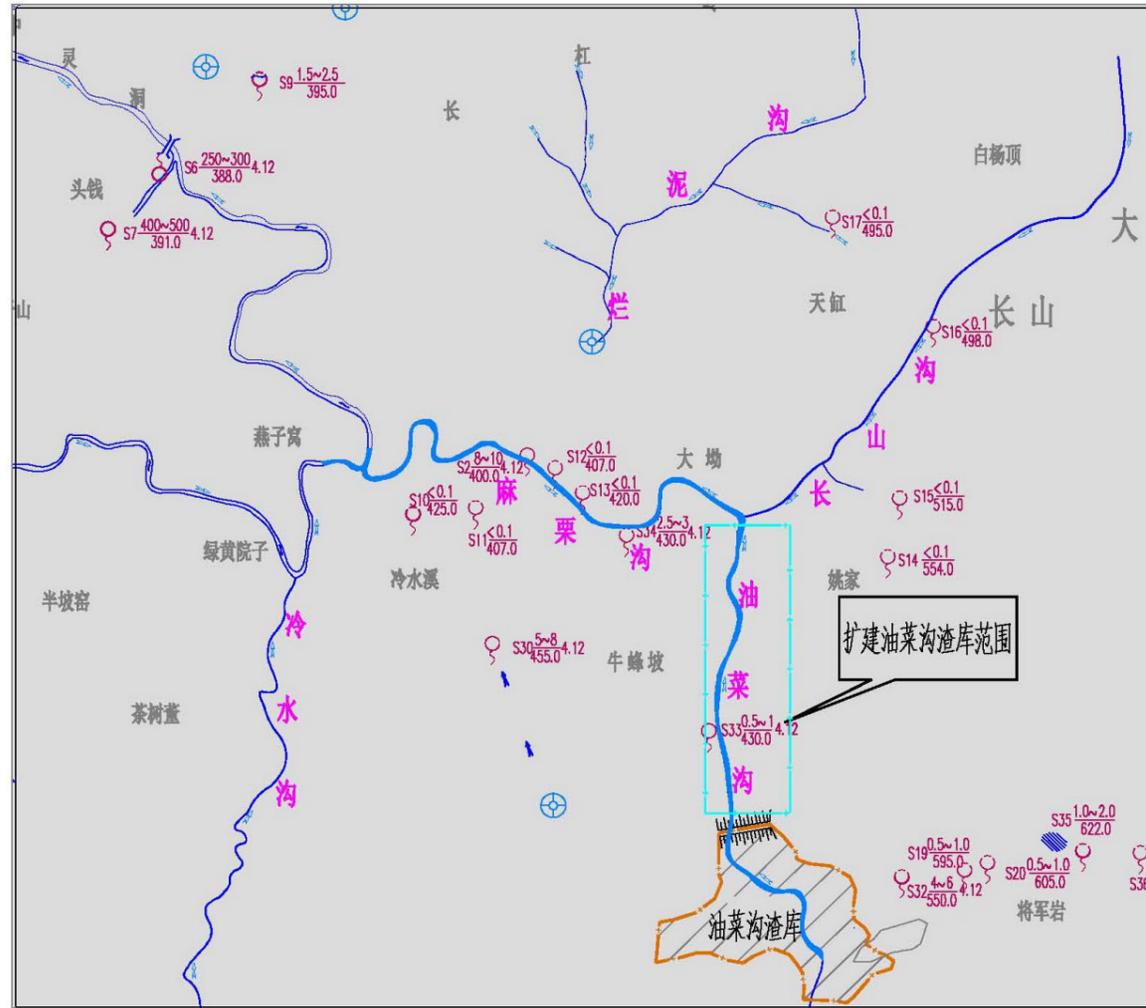
图 3-4-1 油菜沟扩建渣库区水系略图

库盆内主要接受地表分水岭范围之内的大气降水补给，大气降水入渗地下补给地下水后再向油菜沟汇集，最终由油菜沟向下游排泄。

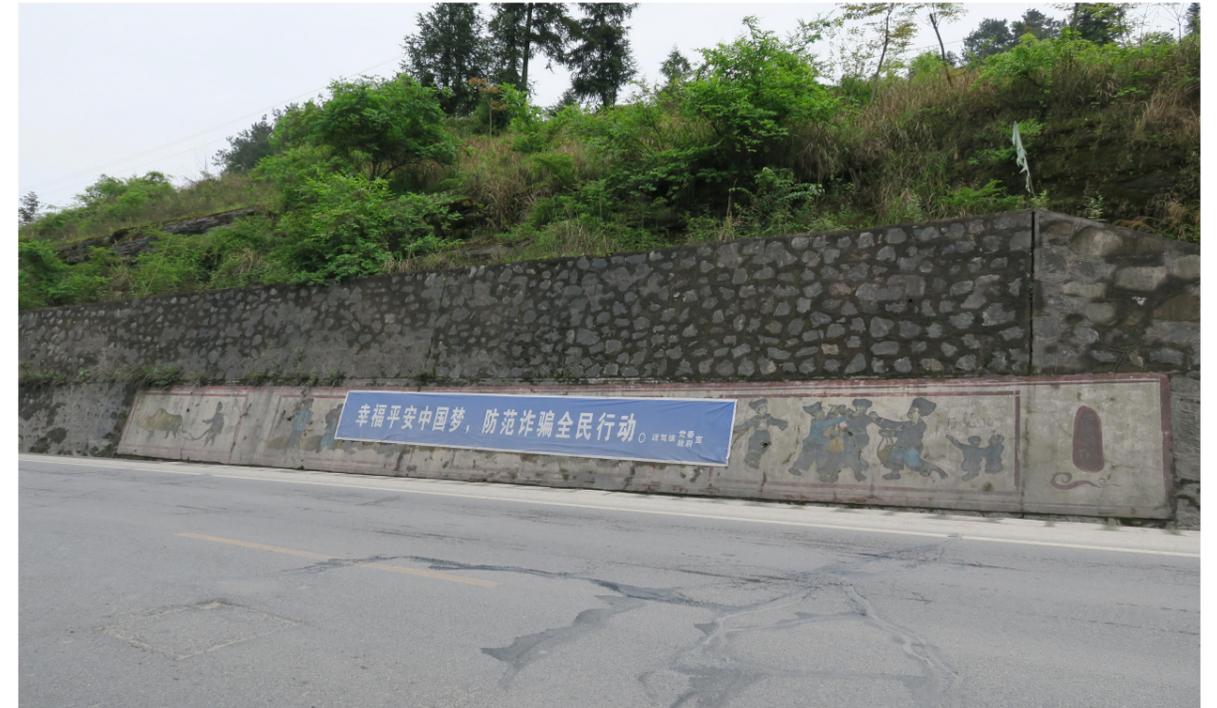
图 4-1-1 东库岸迳大公路开挖边坡高挡墙稳定

现场地质测绘成果资料显示，自然边坡坡度角多与岩层倾角一致，覆盖层内部及基岩出露区均未见新近变形和顺层滑动的迹象，岸坡植被覆盖区域也未见马刀树、醉汉林等等早期变形或滑动留下的痕迹，说明自然边坡整体稳定；另外，由于迳驾~大兴二级公路的开挖，导致库顶局部路段出现切脚，切脚部分都设置有浆砌石挡墙，目前公路已通车 8 年多，所有挡墙也没有发现变形和开裂迹象（见图 4-1-1~4-1-2），说明公路开挖切脚部位自然边坡也处于稳定状态；其次，沟底多处基岩出露部位可以明显看到基岩从右岸至左岸是连续分布的，岸坡零星出露的基岩与沟底基岩产状基本一致，说明岸坡零星出露的基岩多为原状基岩，岸坡不存在规模较大的顺层滑动问题；再次，沟底和岸坡钻孔揭露的基岩连续好，基岩段没有发现掉钻、垮孔、夹泥或碎石土等现象，说明勘探深度范围内基岩没有出现滑动过。

综上所述，天然状态下库盆右岸及库顶以上自然边坡整体稳定。

(5) 库底岩体完整性较好，岩溶不发育，库盆底部整体稳定好；两侧岸坡未见滑坡体、顺层蠕变体等不良地质体存在，覆盖层和强风化层未见变形迹象，两岸植被也未见马刀树、醉汉林等现象存在，公路开挖边坡后缘挡墙没有出现开裂或变形迹象，说明公路开挖边坡和自然岸坡整体稳定。
